GEOTECHNISCHER BERICHT

Titel: Baugebiet Galgenberg Ost / Wohnen am Tannenwäldle
Bebauung der Hangkante
Aalen

Auftraggeber: Stadtverwaltung Aalen
Tiefbauamt
Marktplatz 30
73430 Aalen

Datum: 29. November 2021

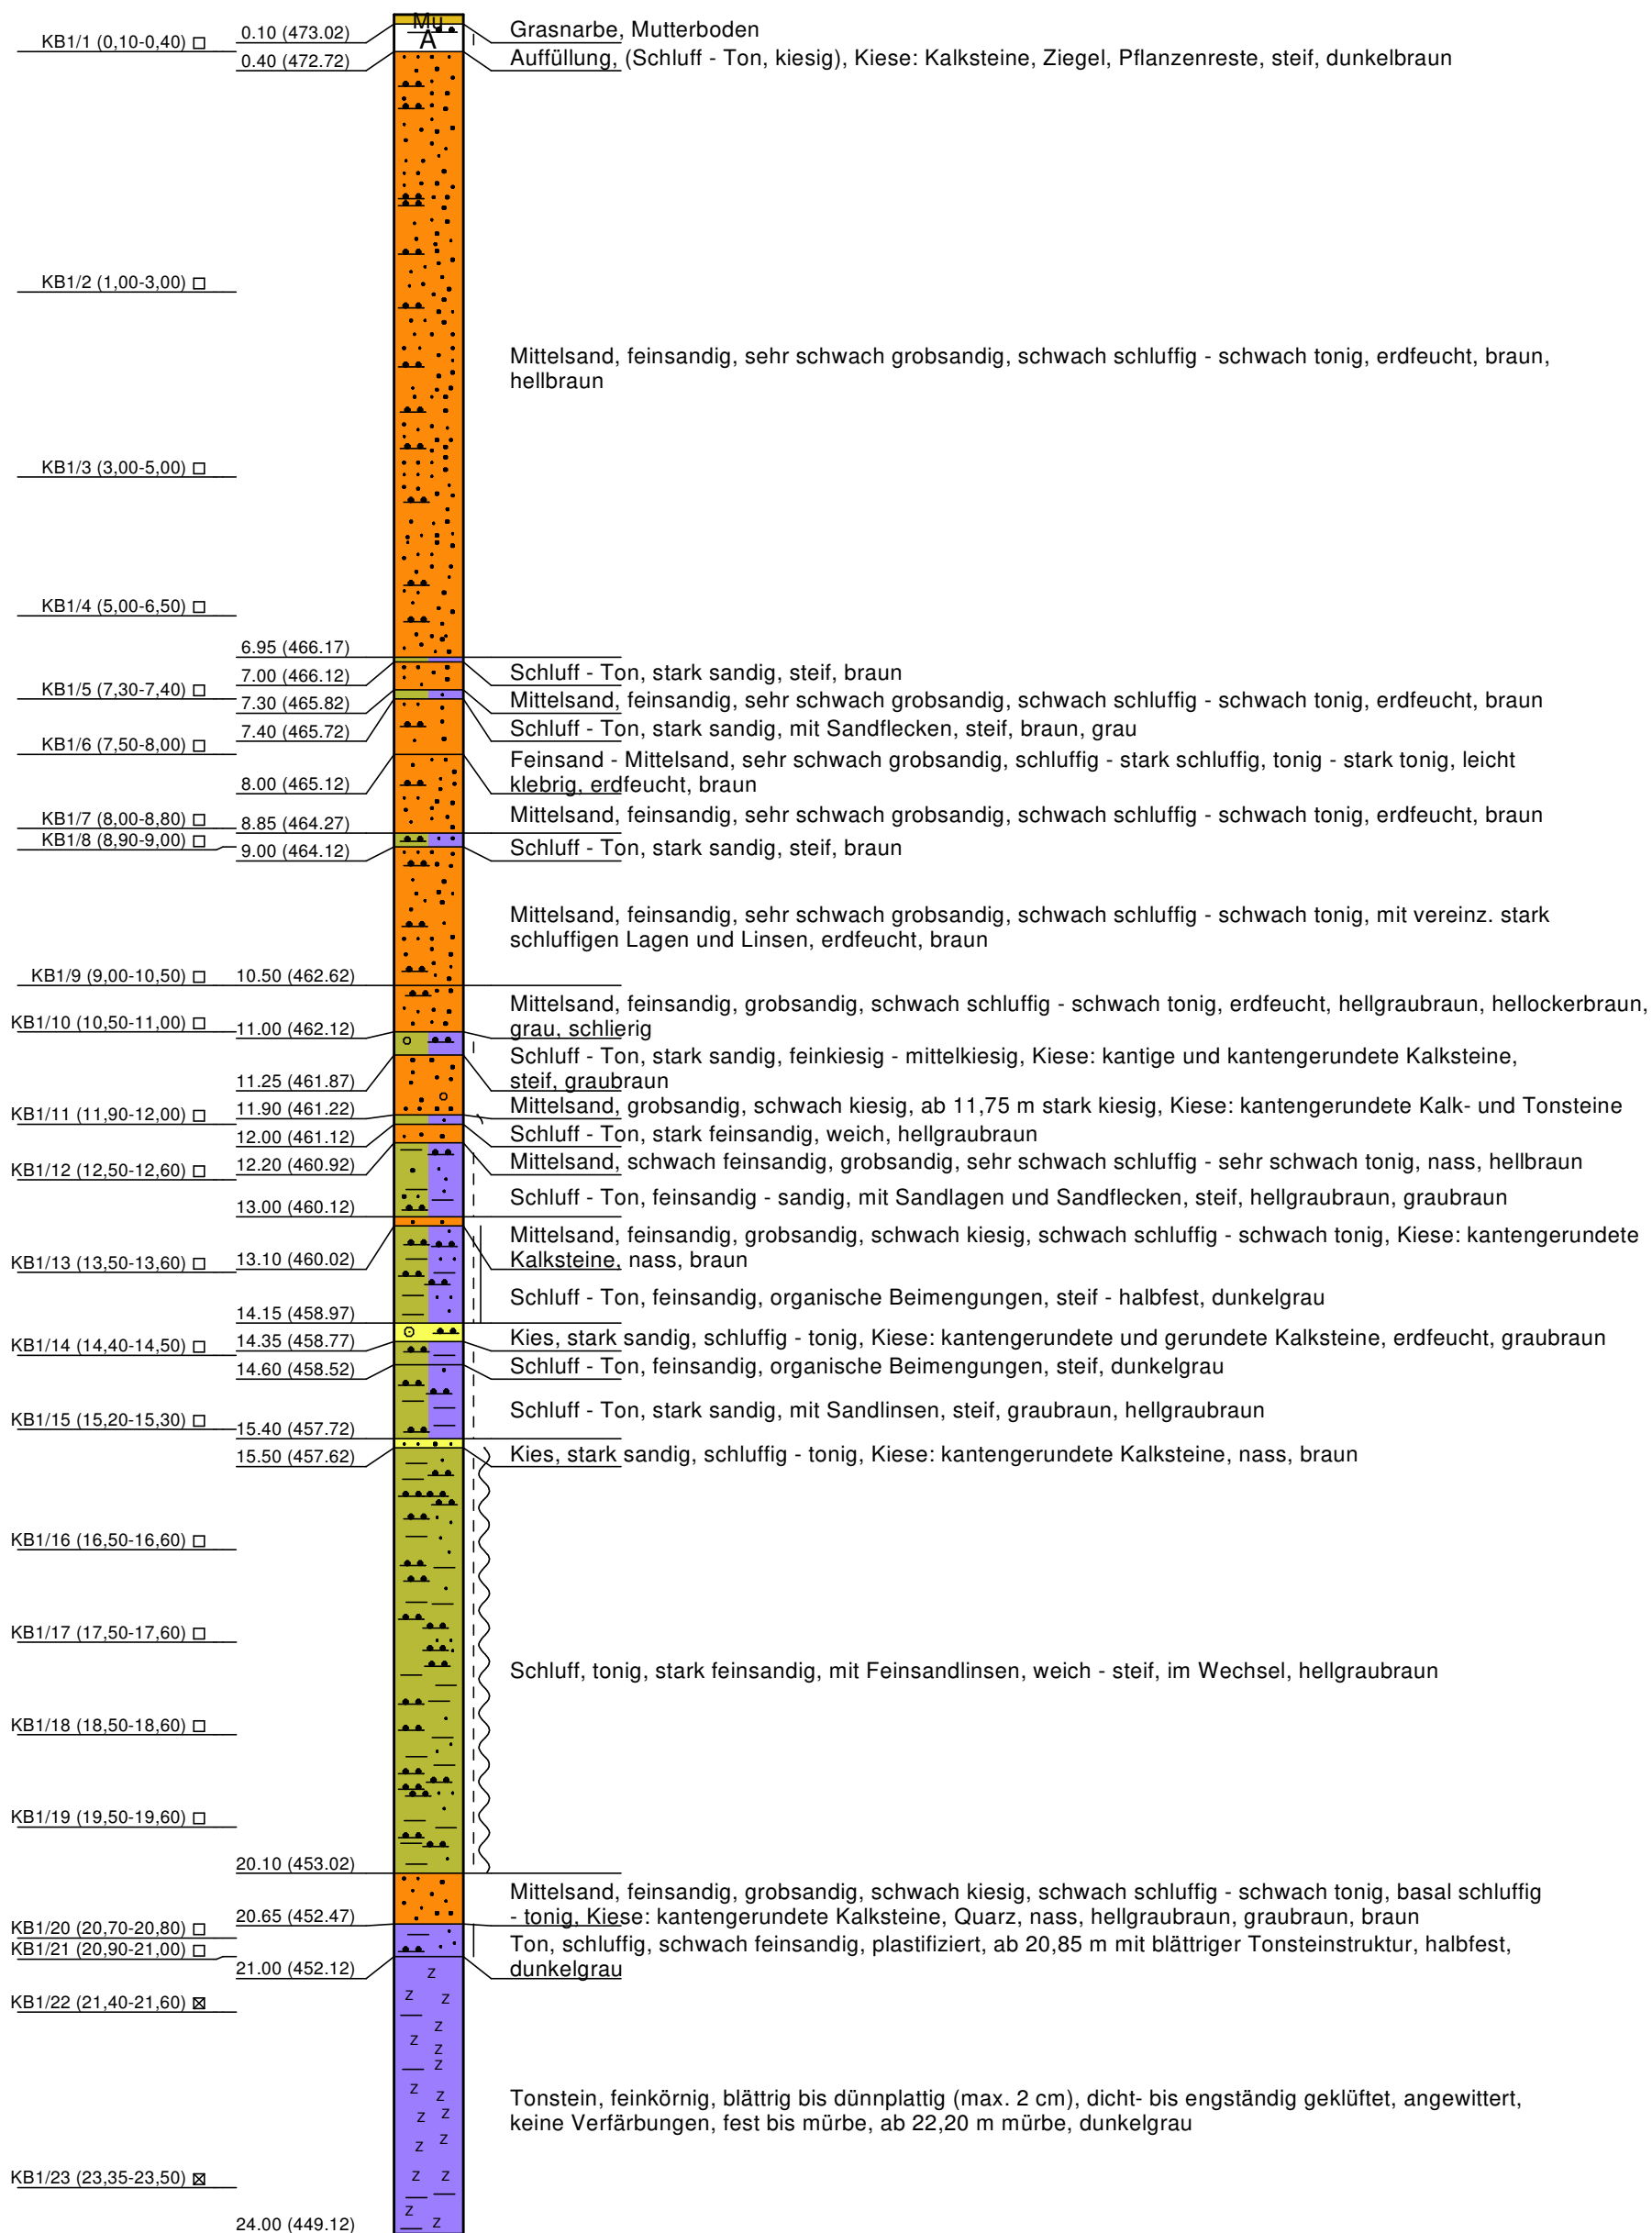
KB 1

- LEGENDE:
- KB Kernbohrung
 - DPH schwere Rammsondierung
 - ③ Baufeld

Quartär

Opalinuston

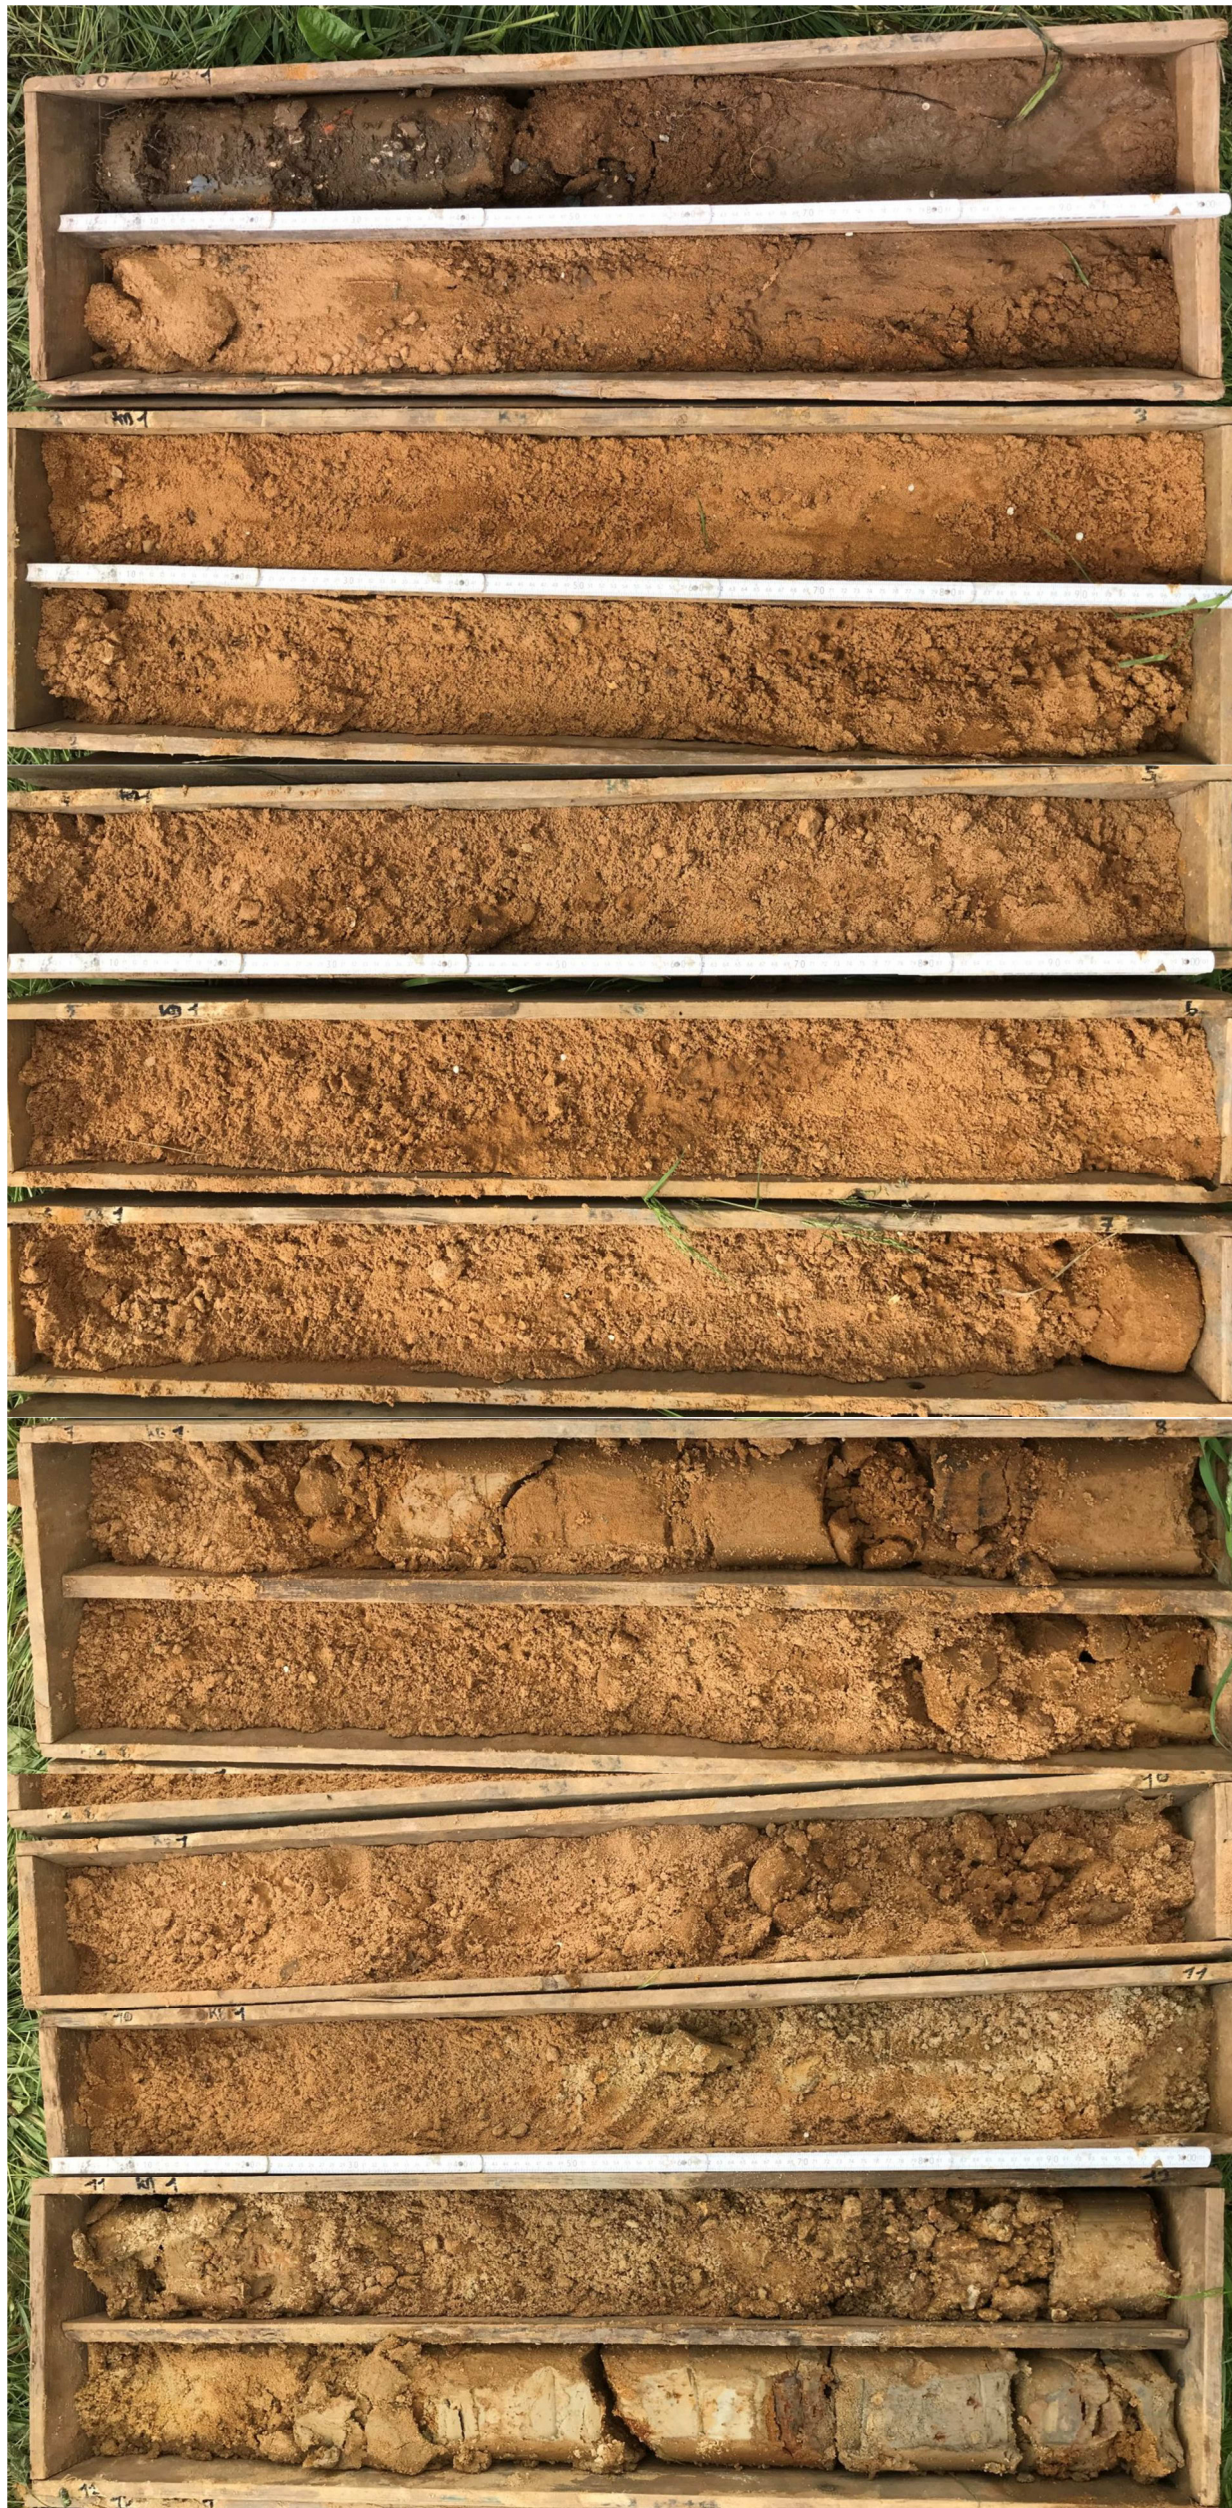
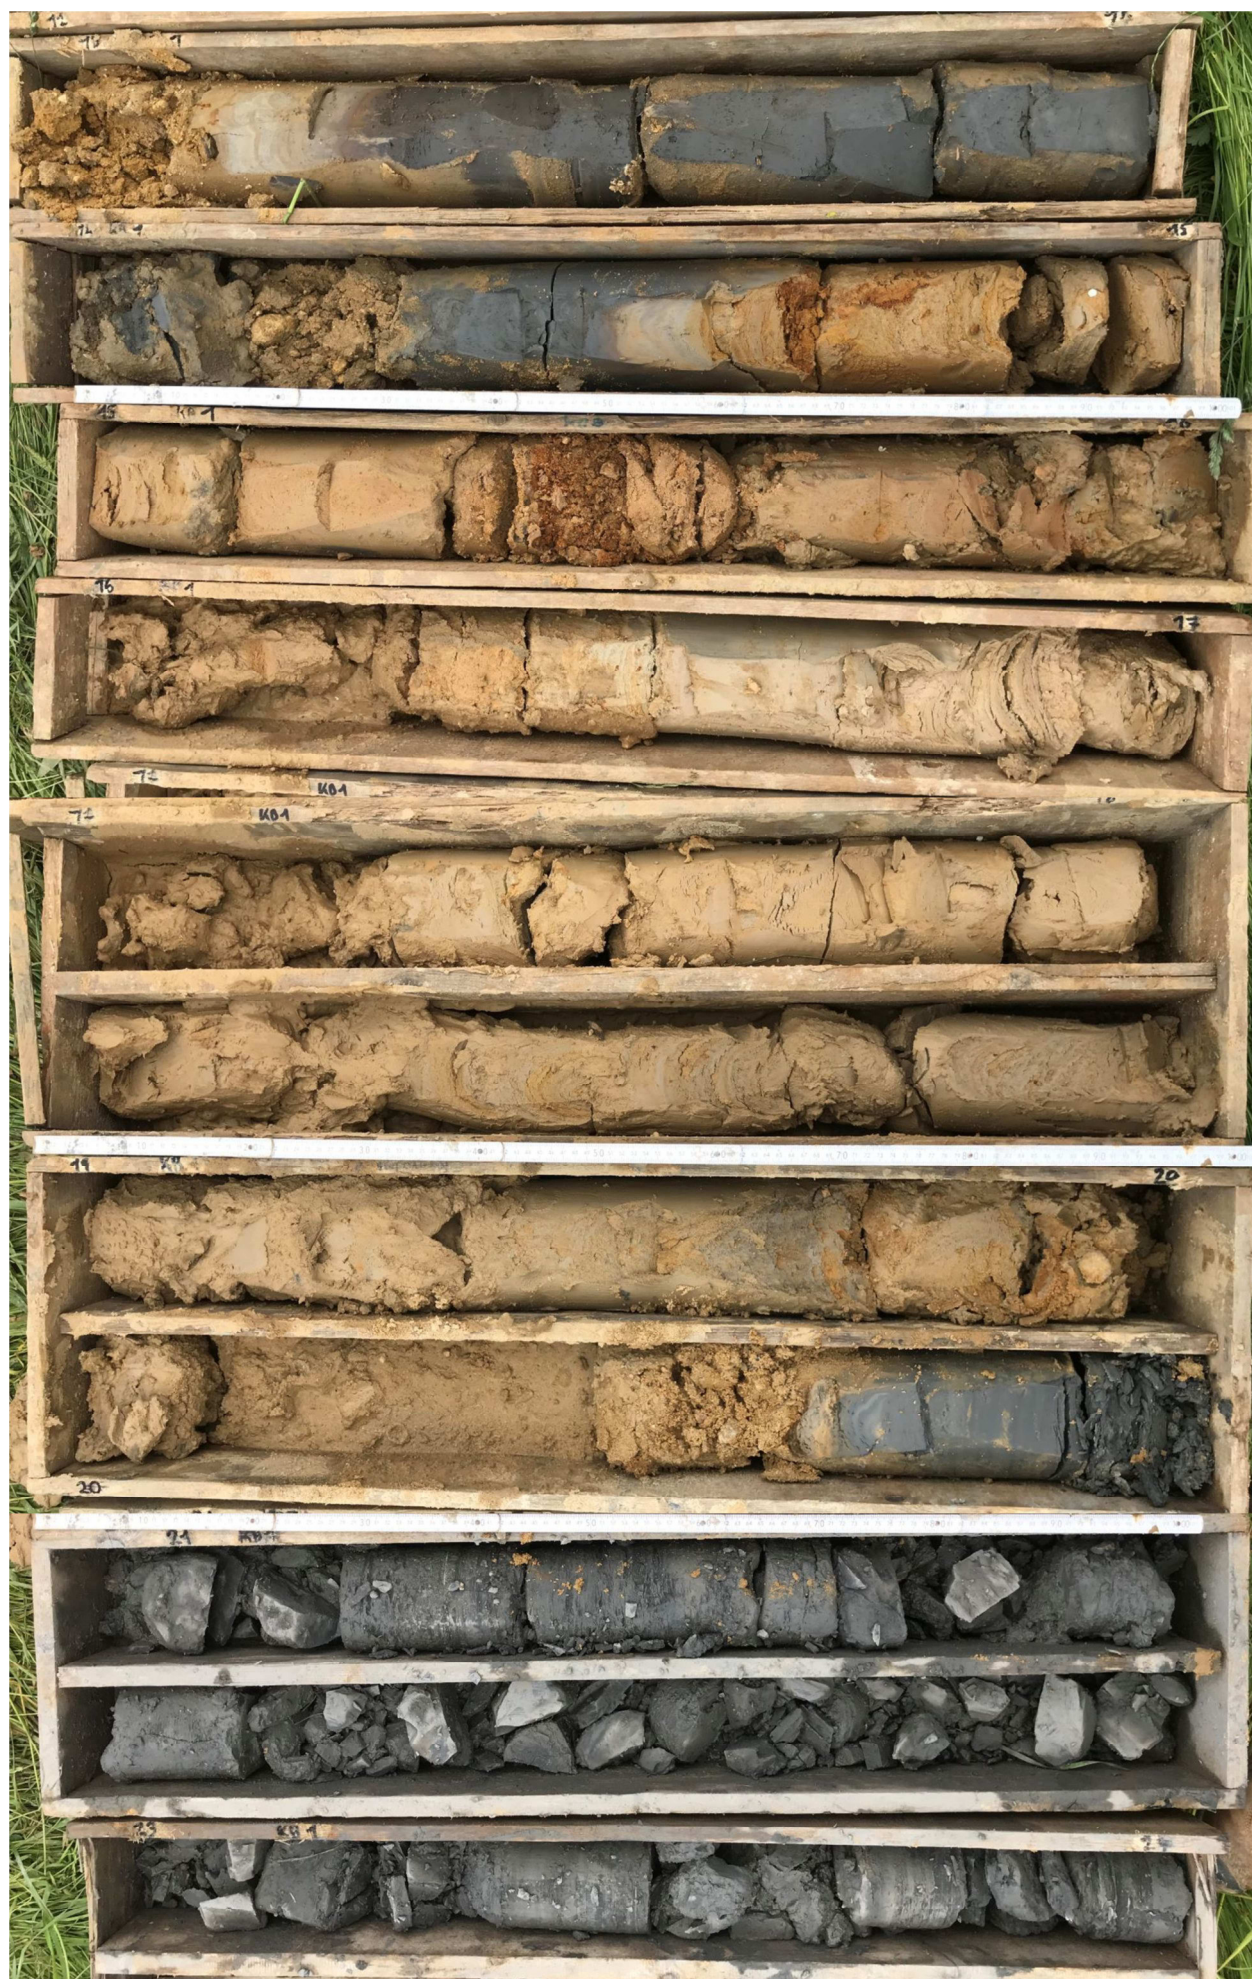
KB 1 (1 - 24 m)

Aufnahme am 27.05.2021 durch Th. Peter

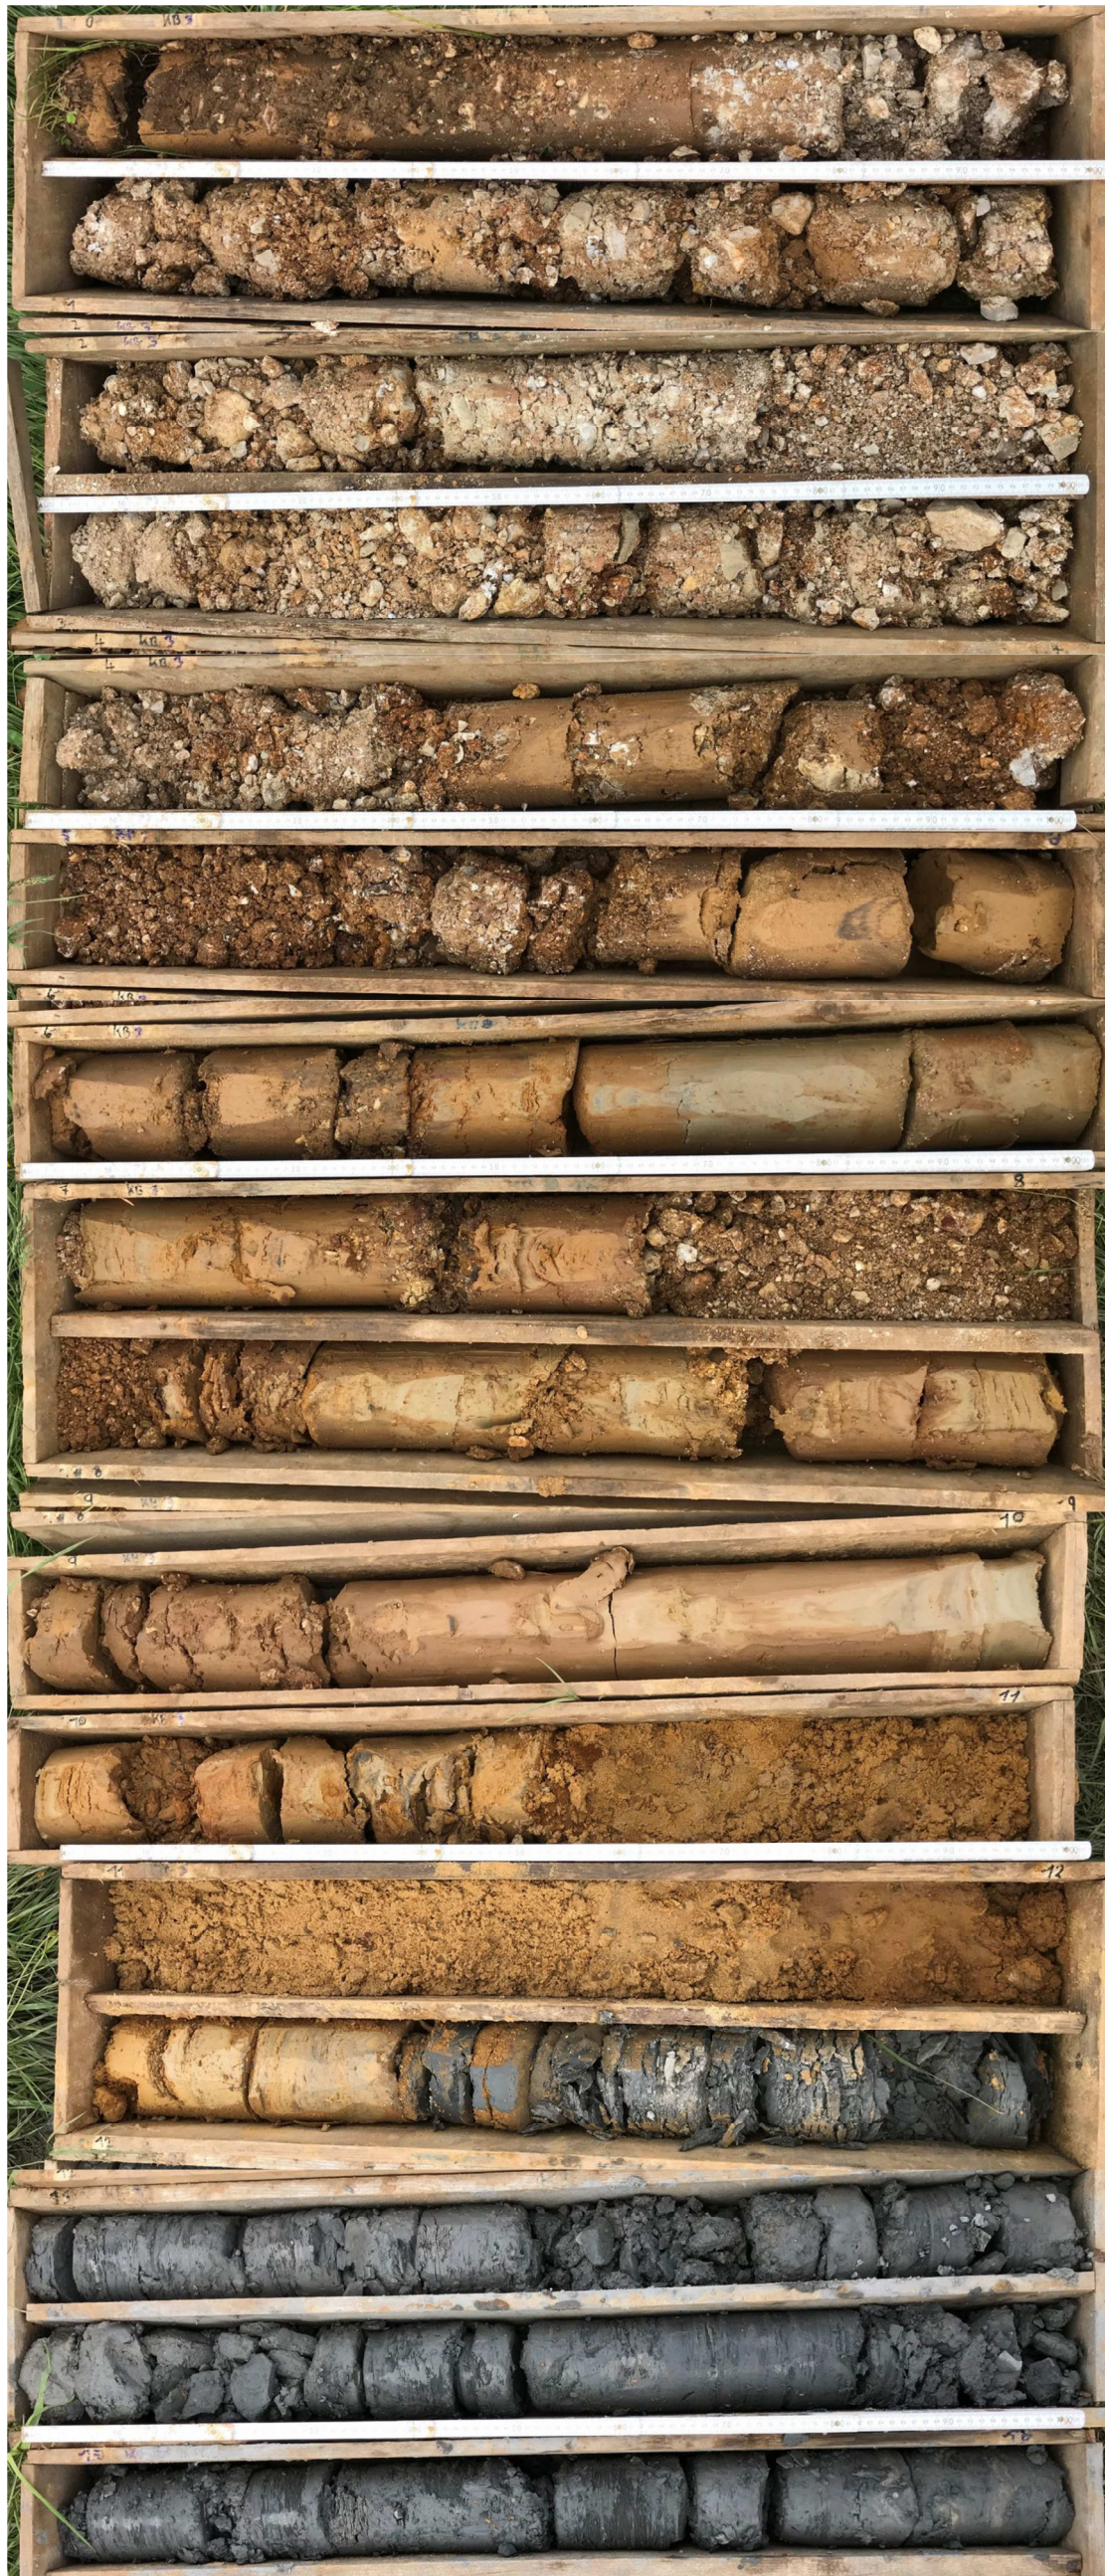
KB 3 (1 - 16 m)

Aufnahme am 20.05.2021 durch Th. Peter

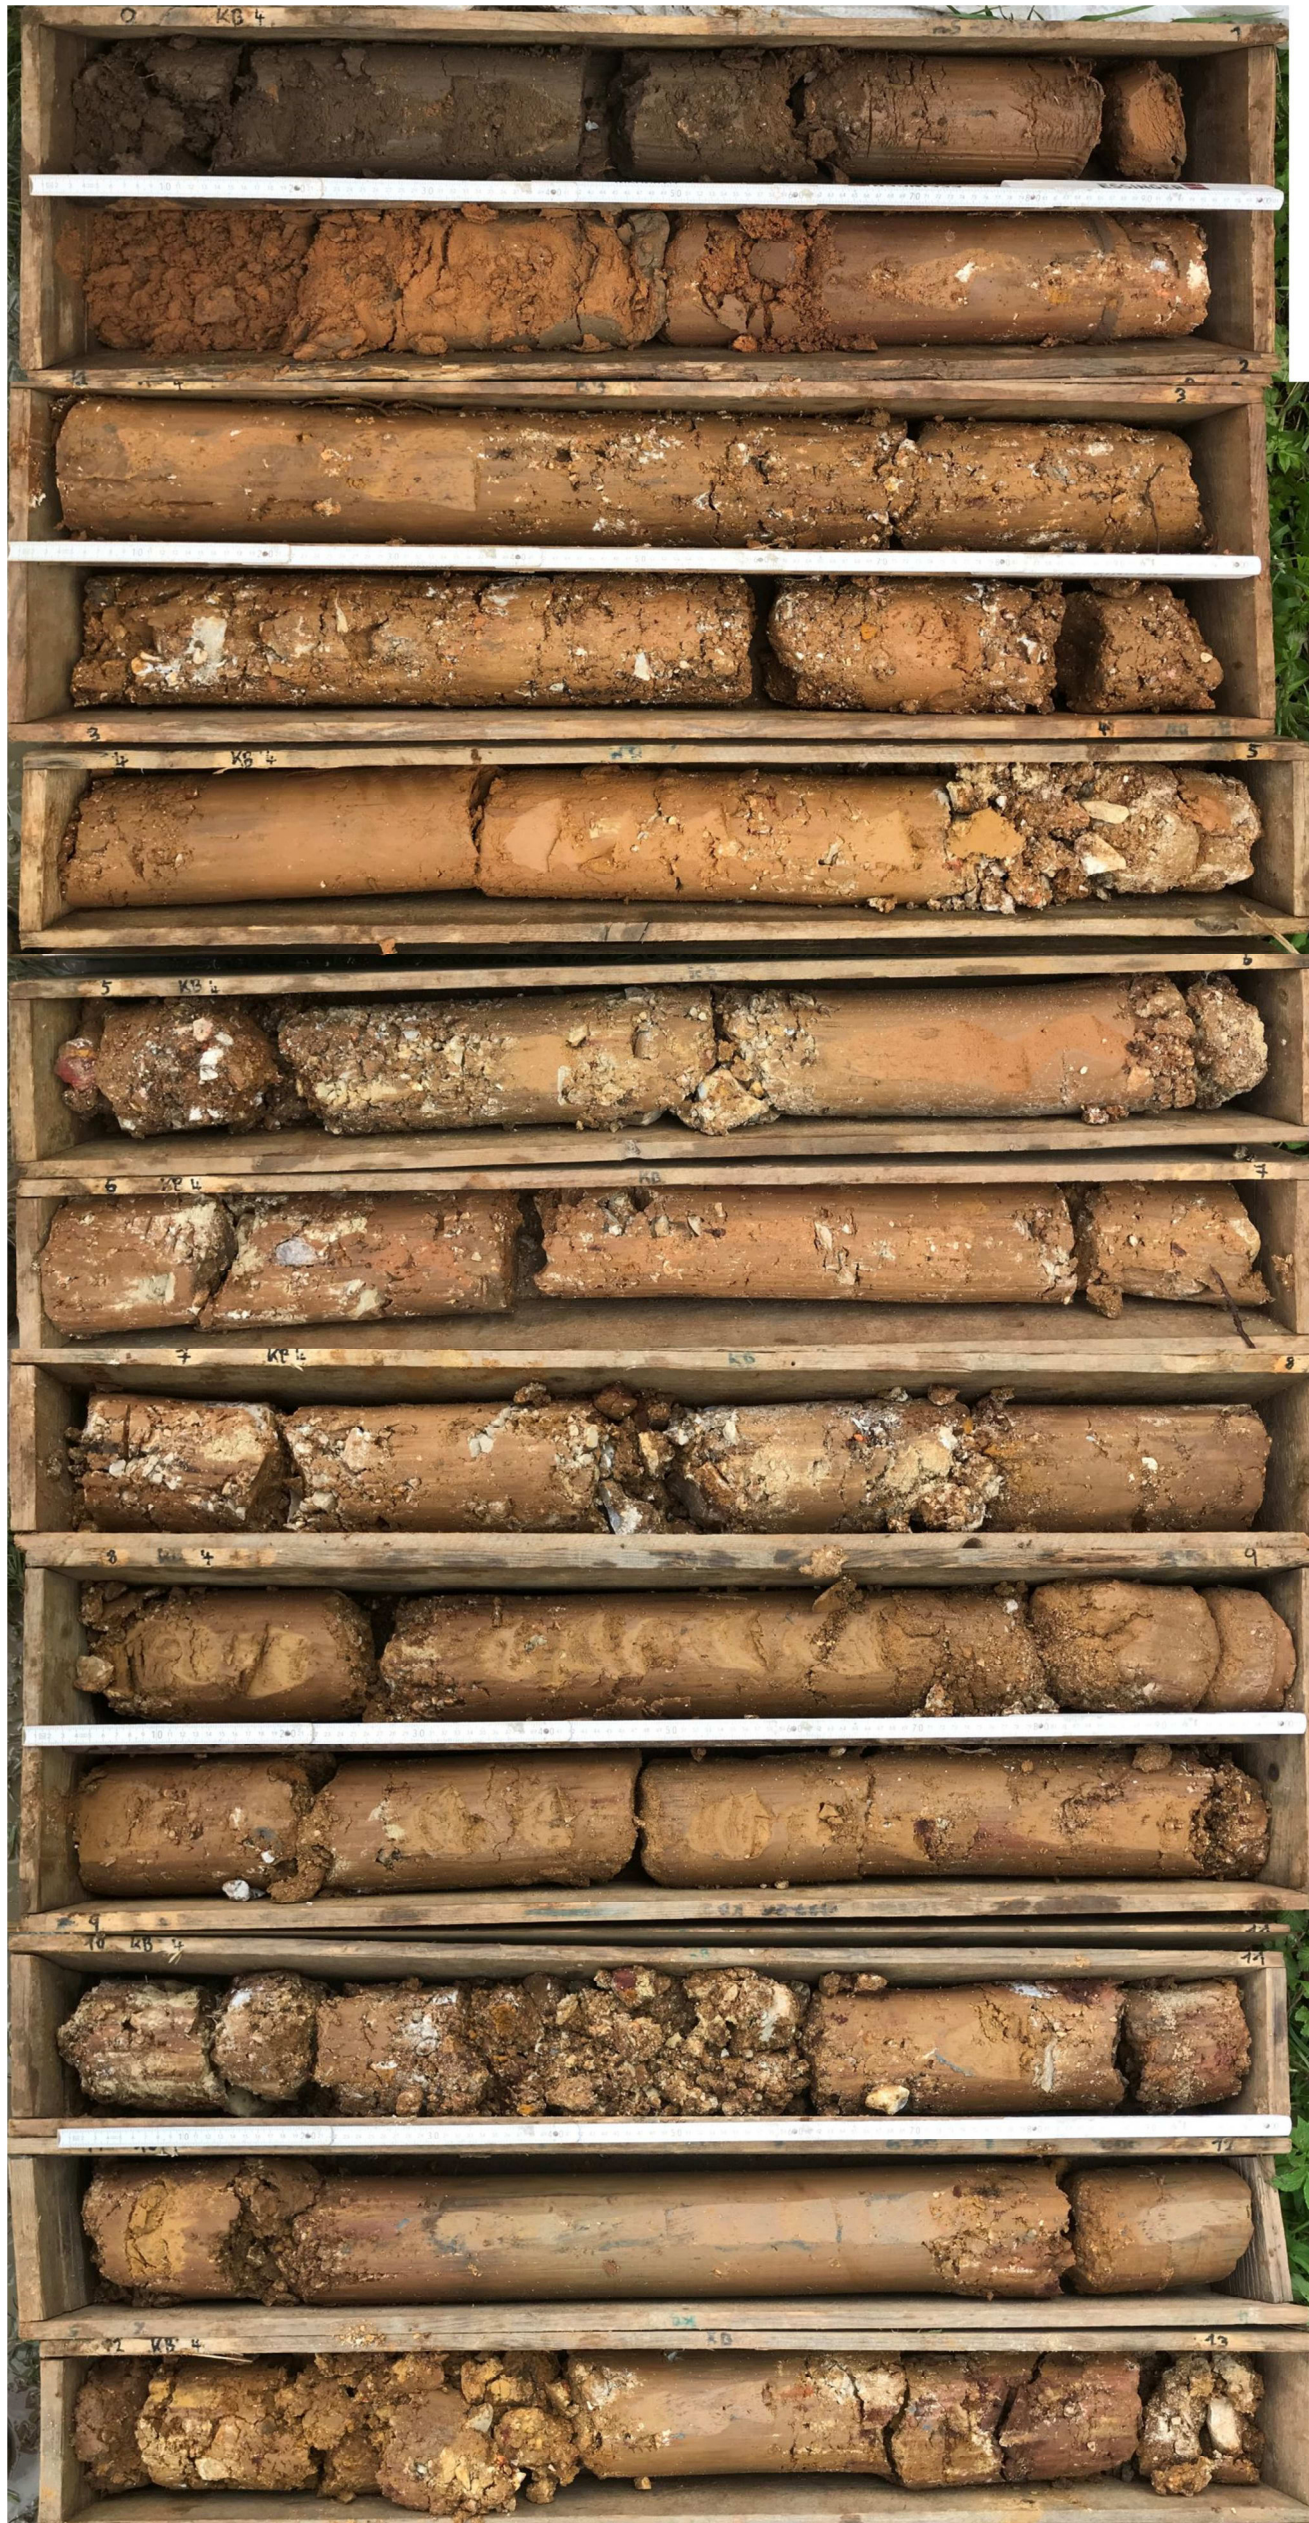
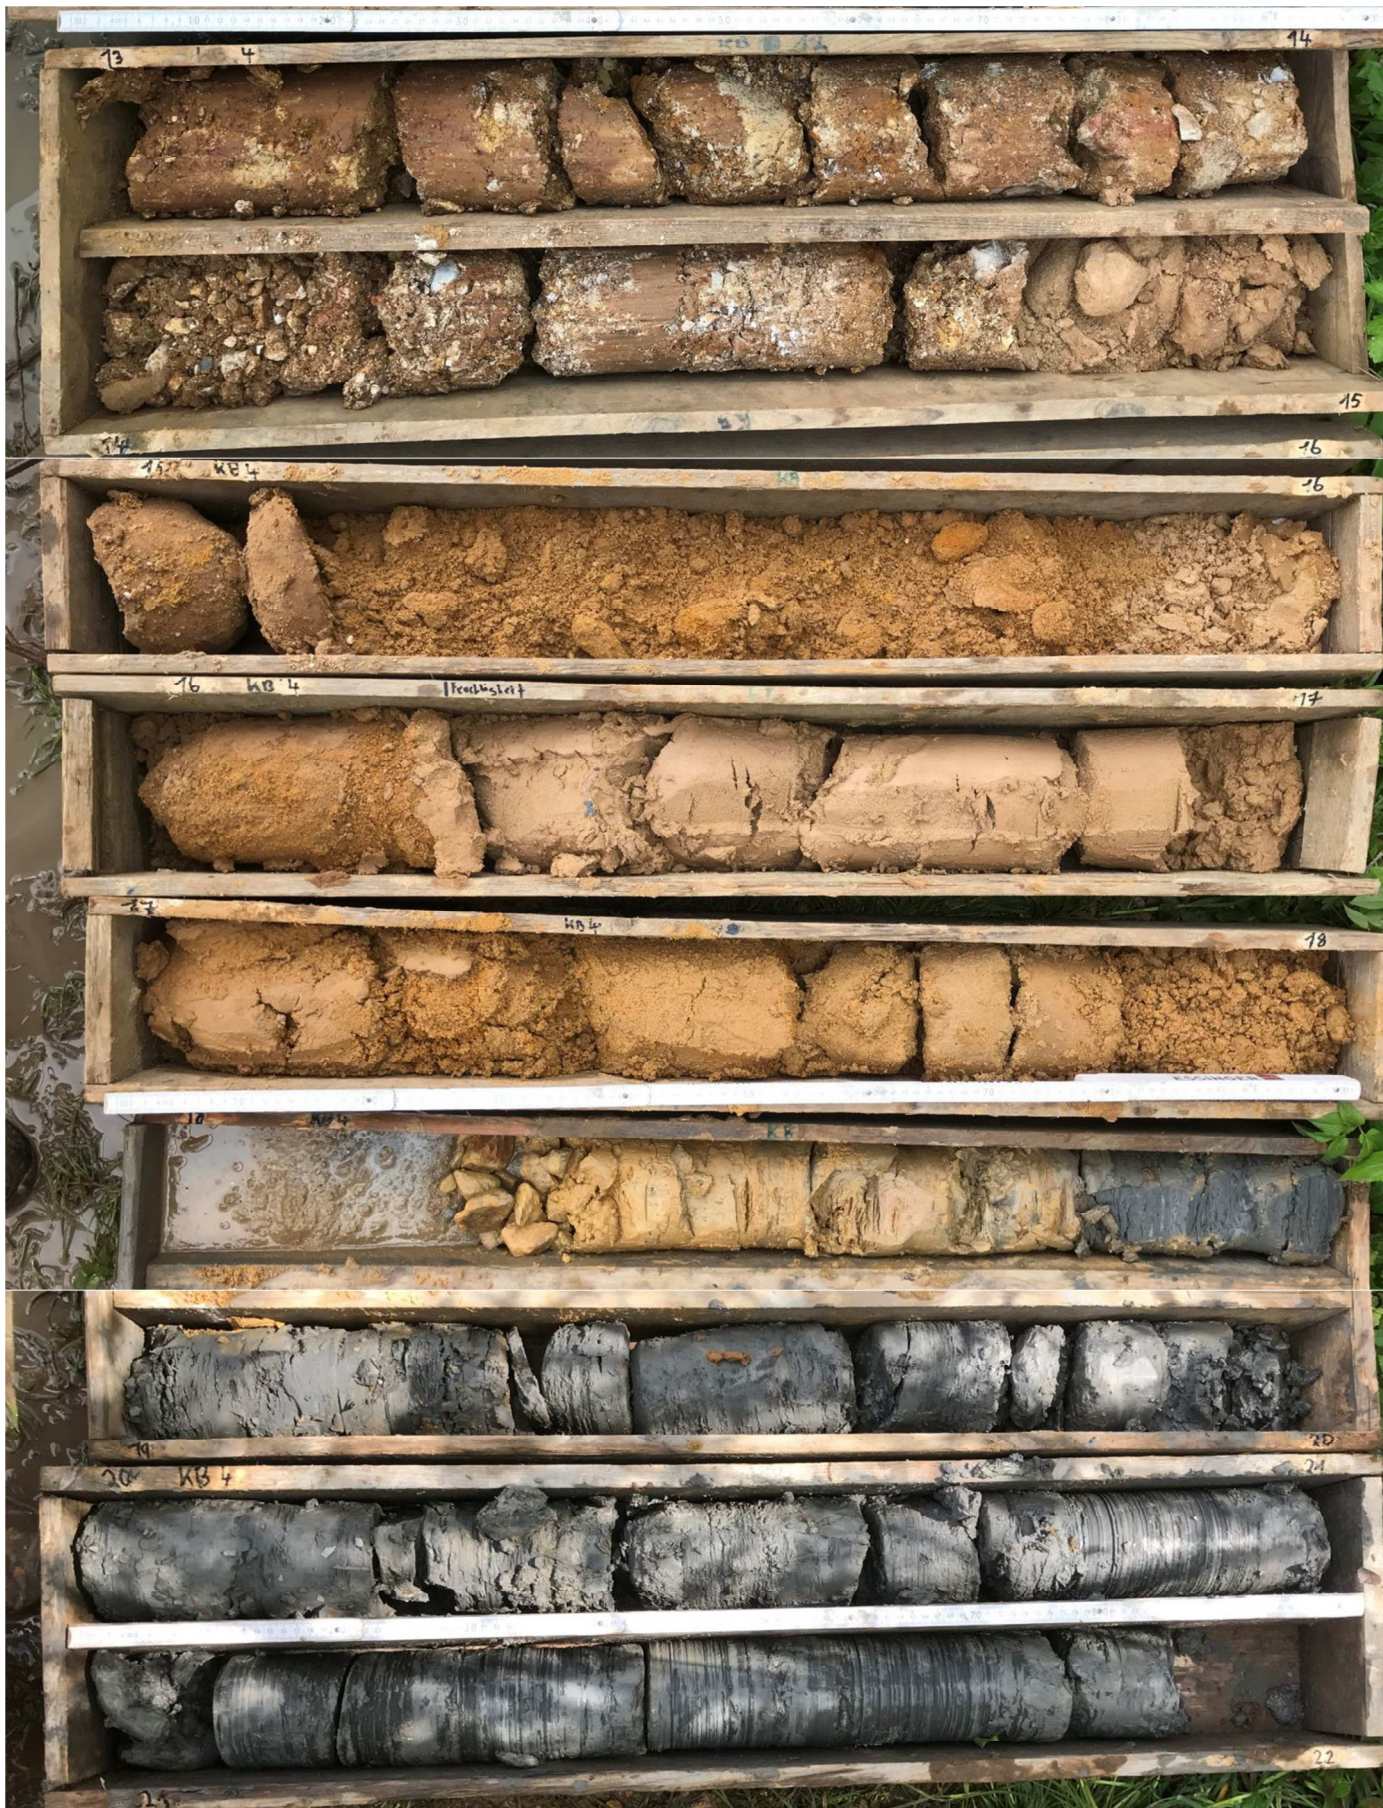
KB 4 (1 - 22 m)

Aufnahme am: 07.05.2021 durch Th. Peter

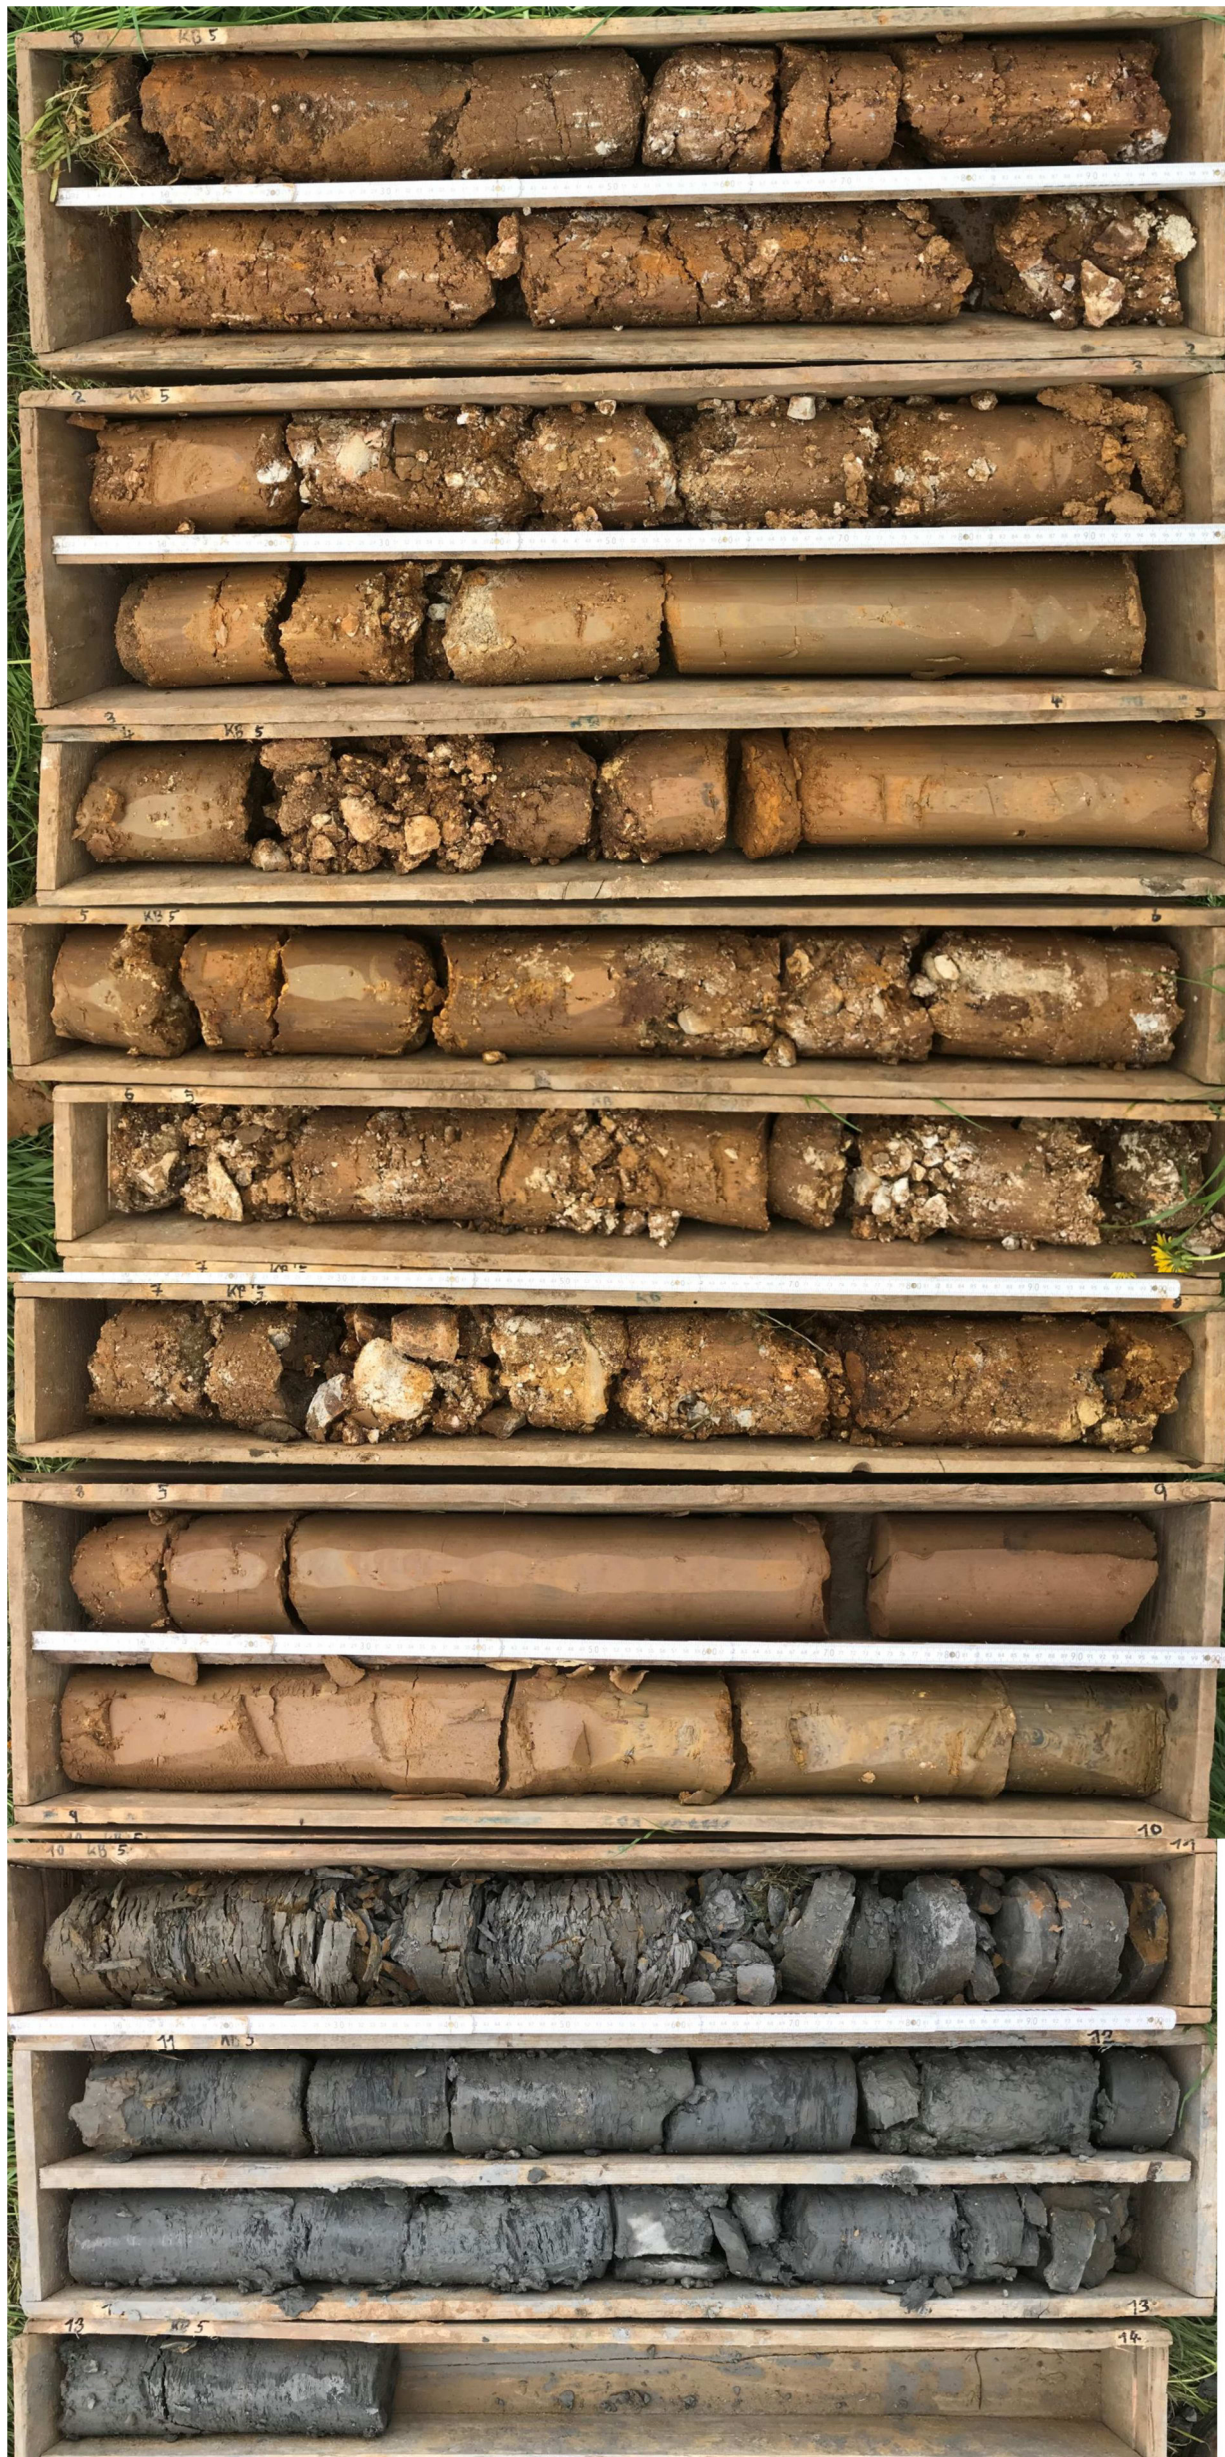
KB 5 (1 - 14 m)

Aufnahme am: 11.05.2021 durch Th. Peter
