GEOTECHNISCHER BERICHT

Titel: Baugebiet Galgenberg Ost / Wohnen am Tannenwäldle
Bebauung der Hangkante
Aalen

Auftraggeber: Stadtverwaltung Aalen
Tiefbauamt
Marktplatz 30
73430 Aalen

Datum: 29. November 2021

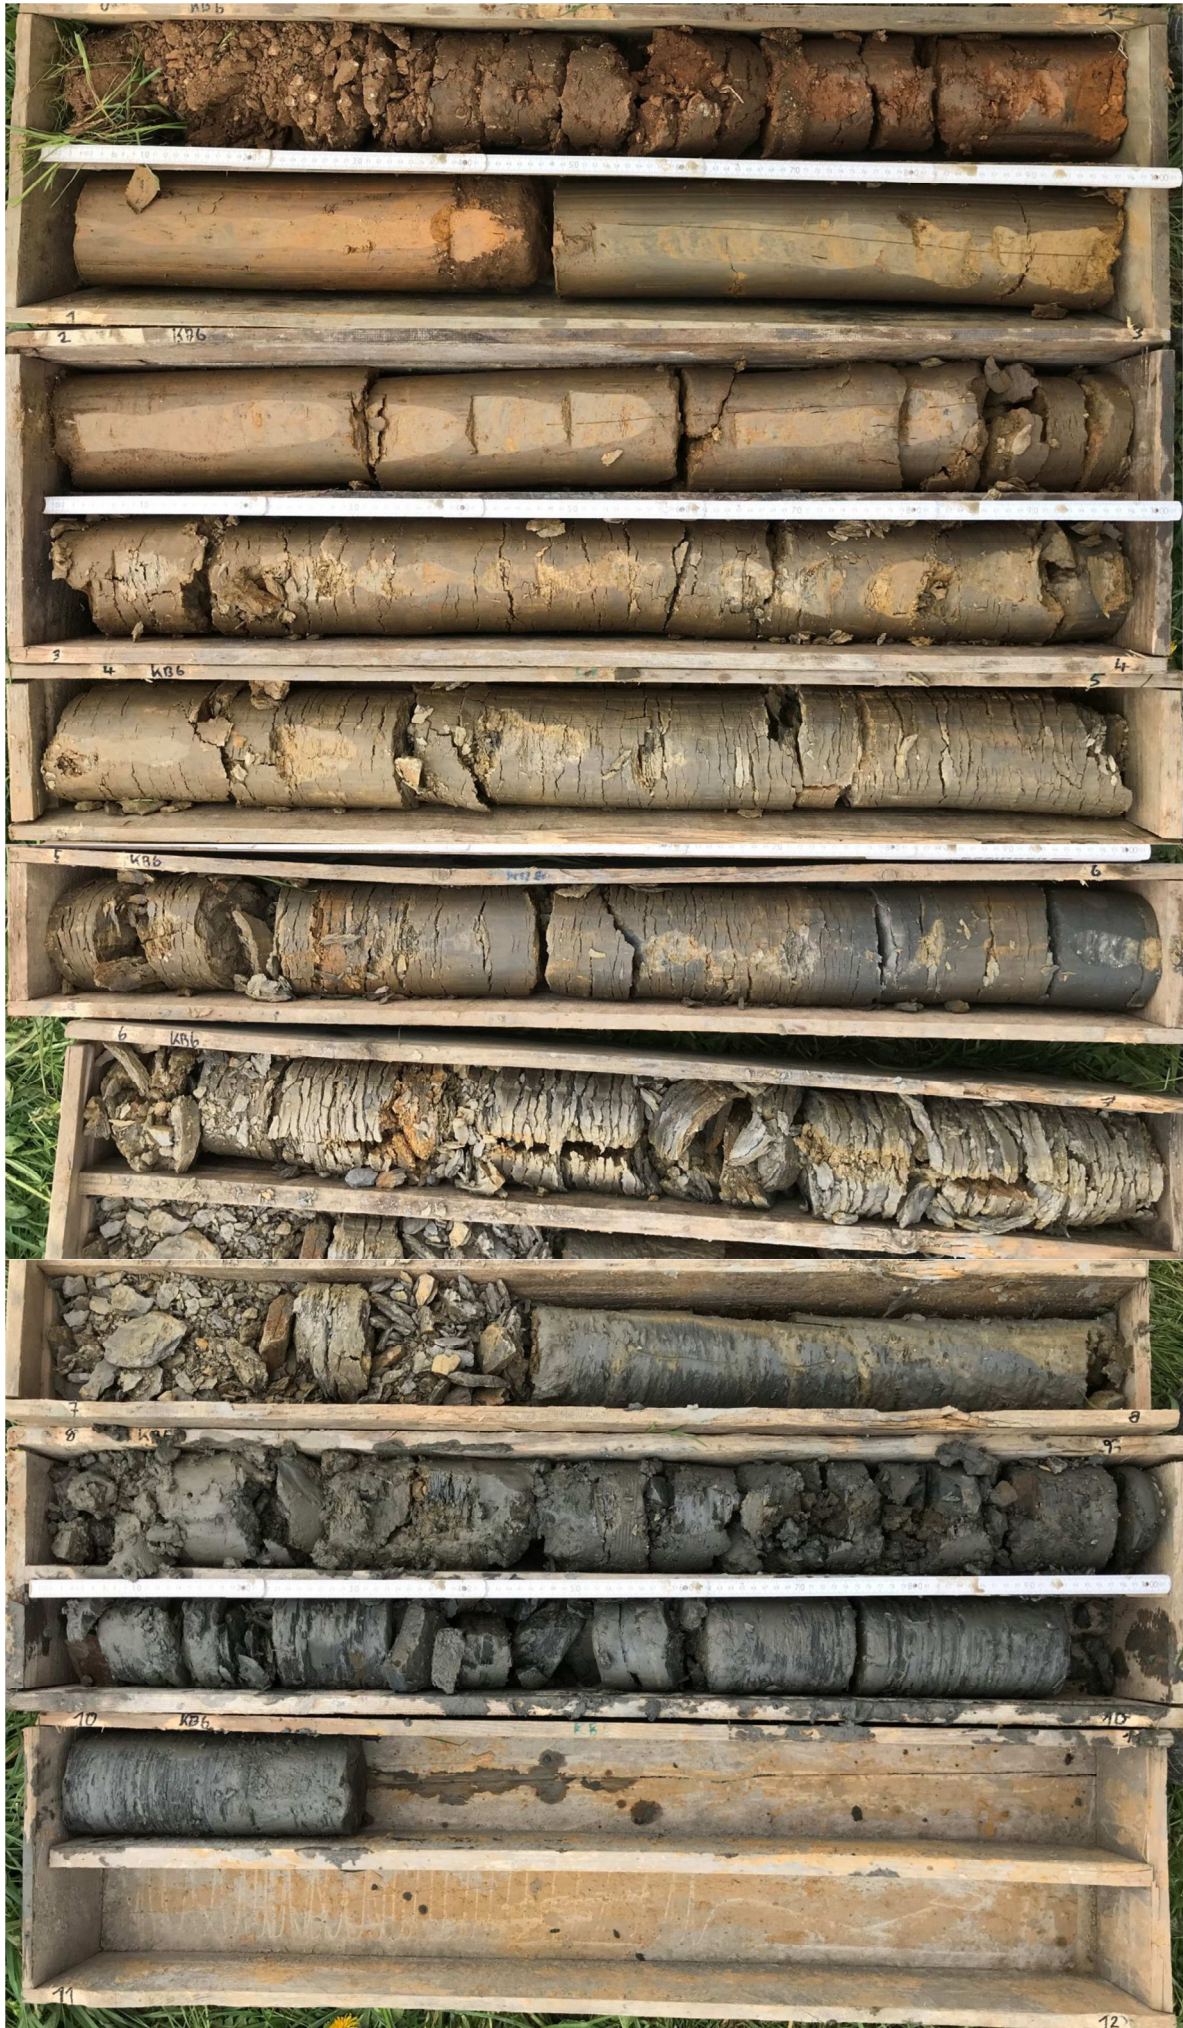
KB 6 (1 - 11 m)

Aufnahme am: 30.04.2021 durch Th. Peter

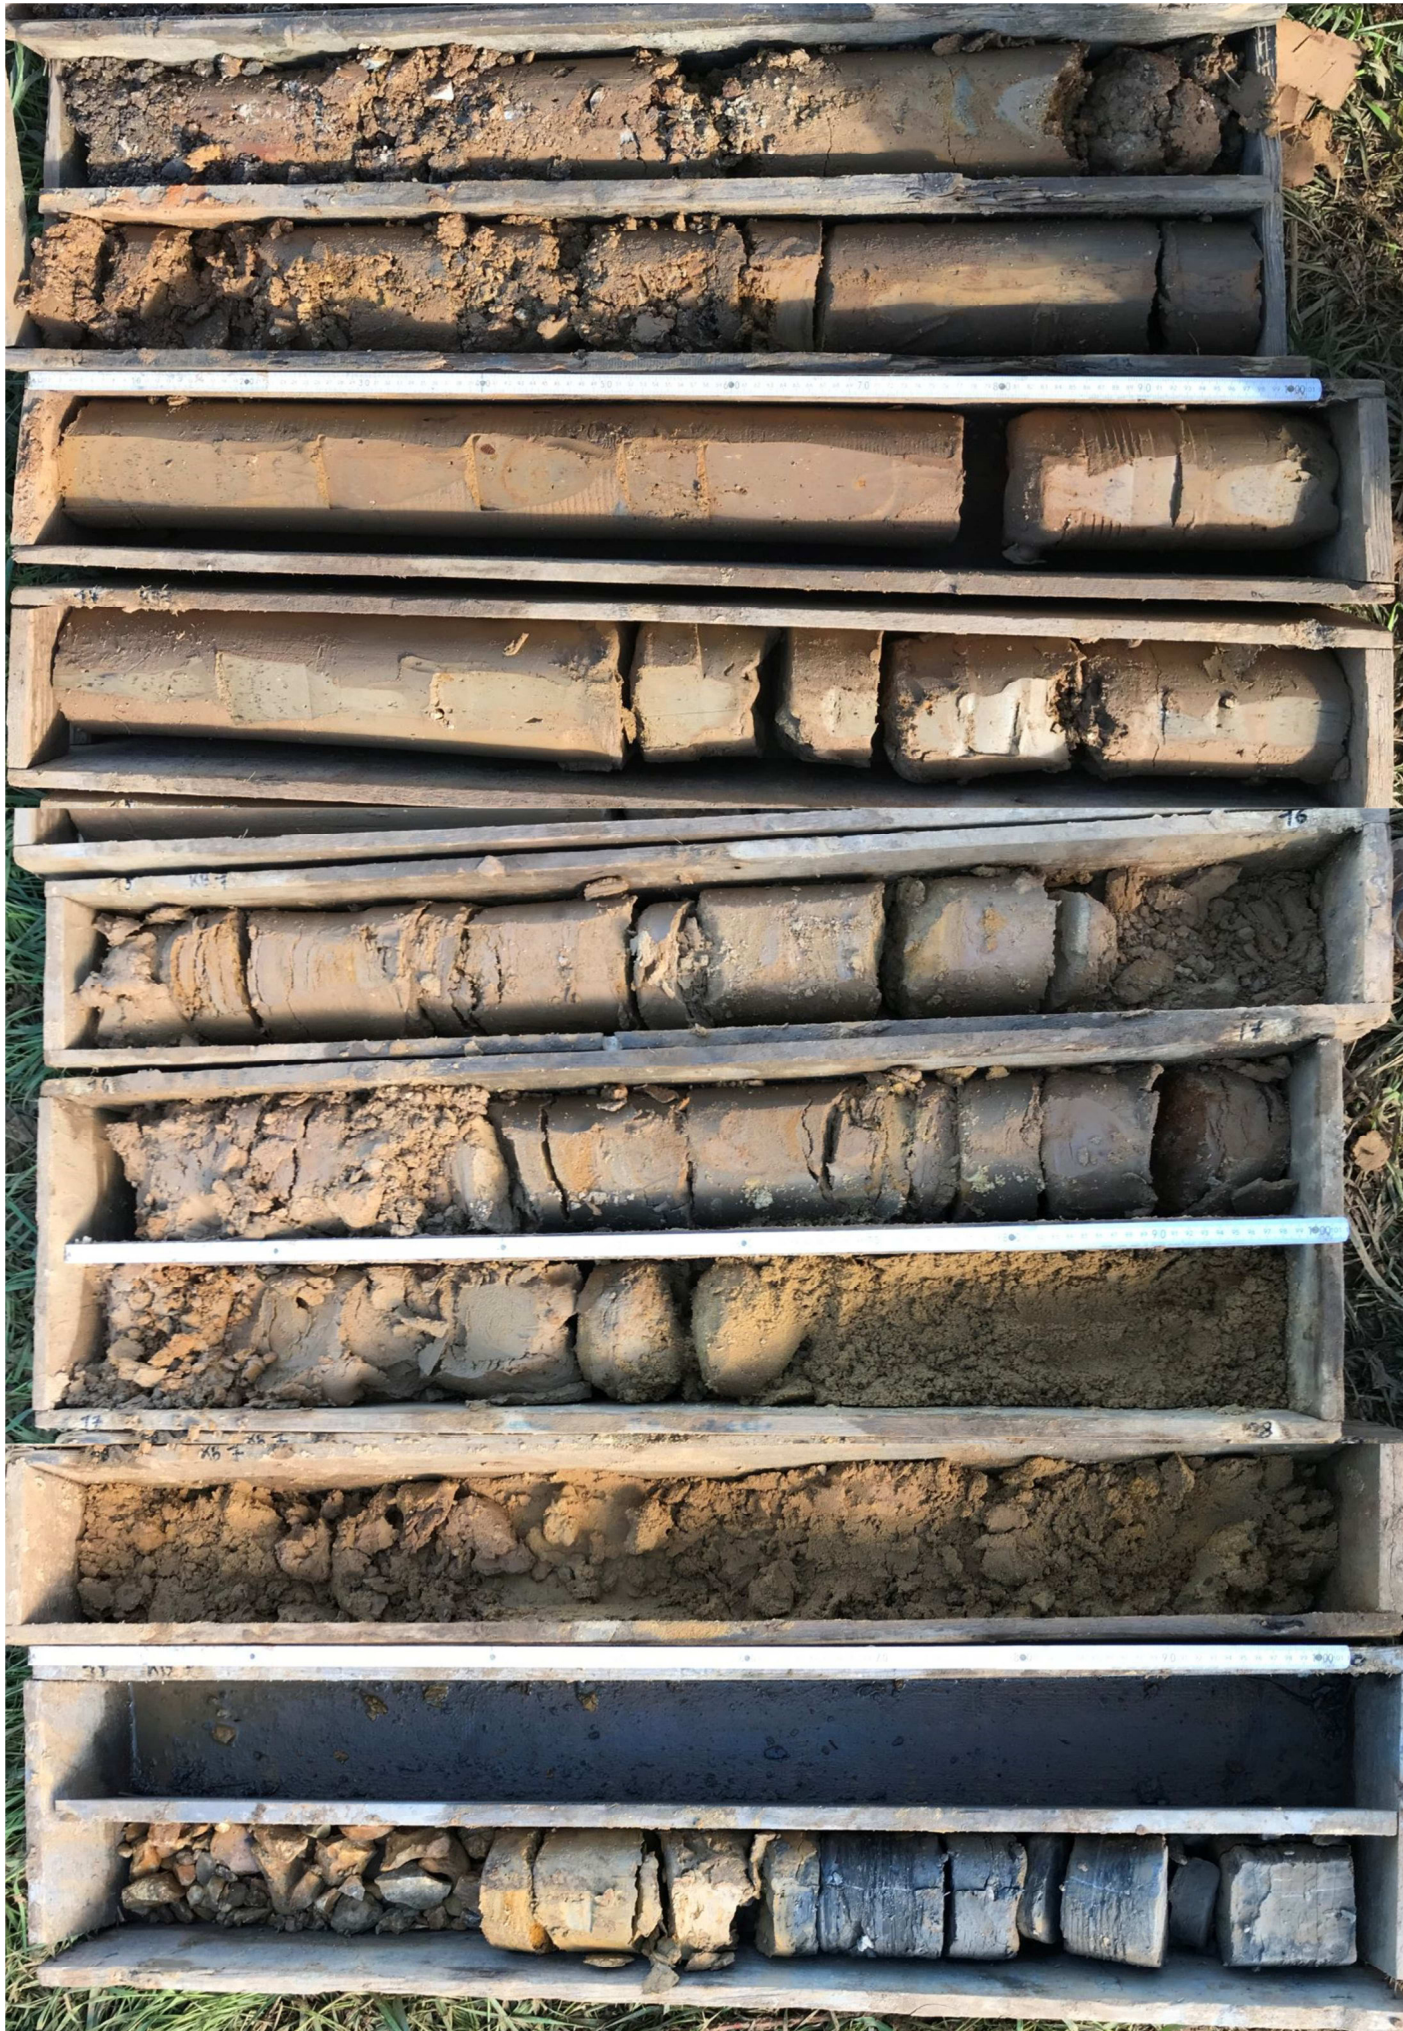
KB 7 (1 - 21 m)

Aufnahme am: 14.05.2021 durch Th. Peter

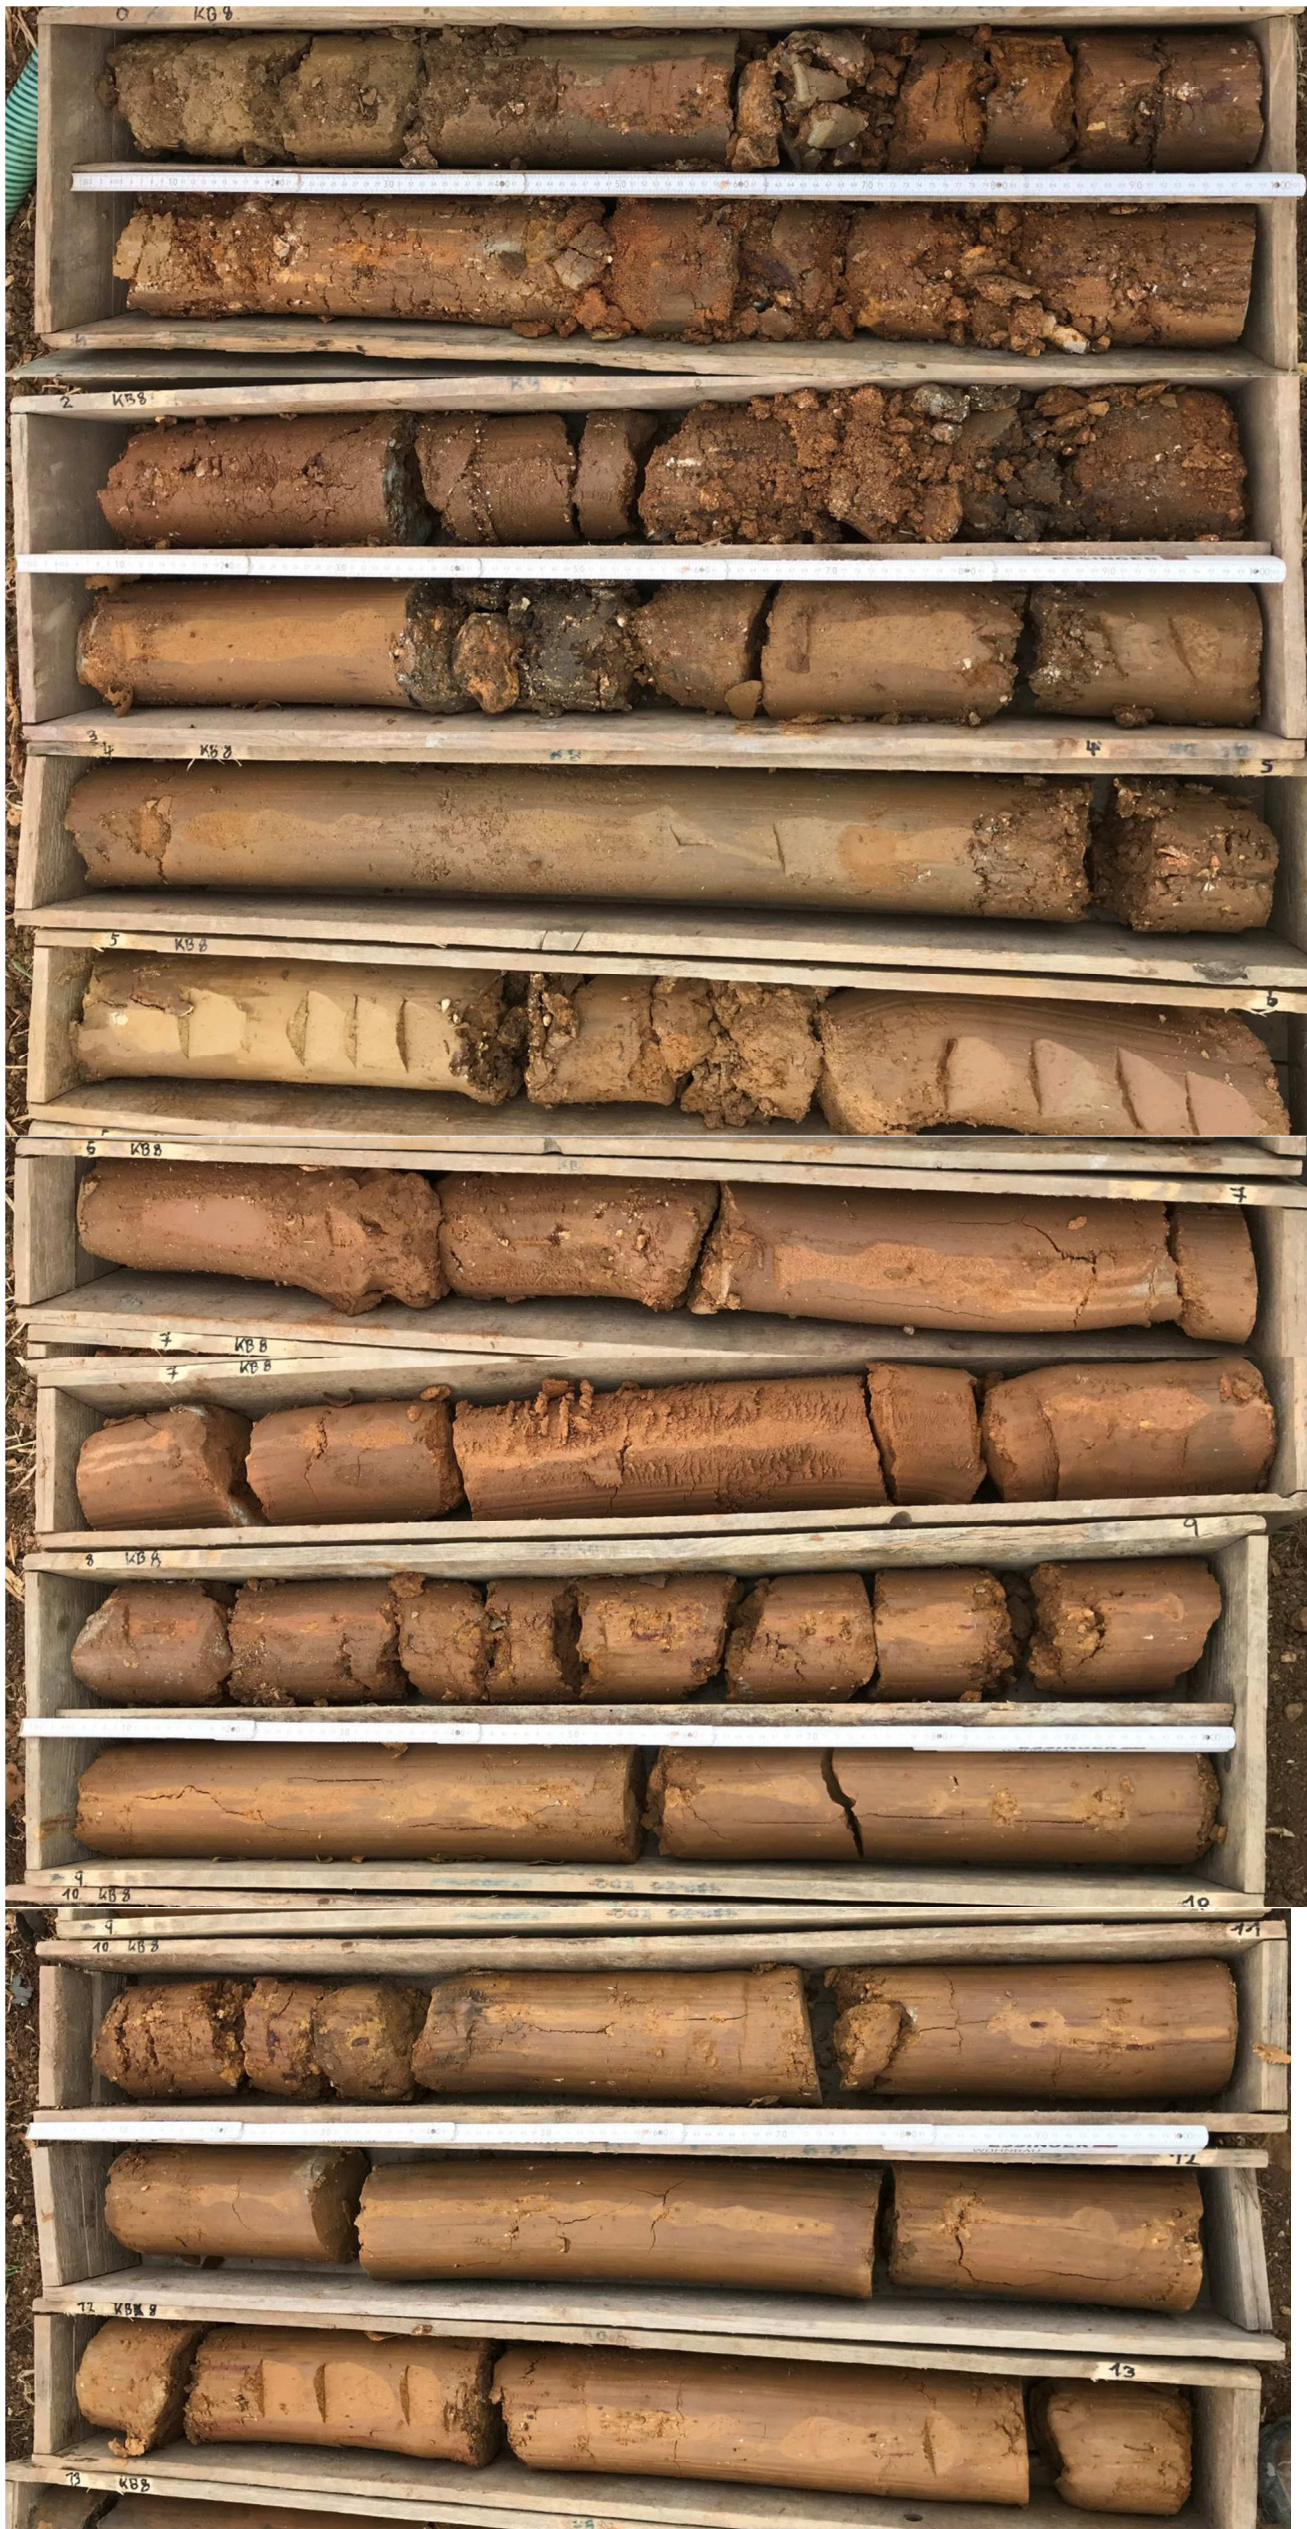
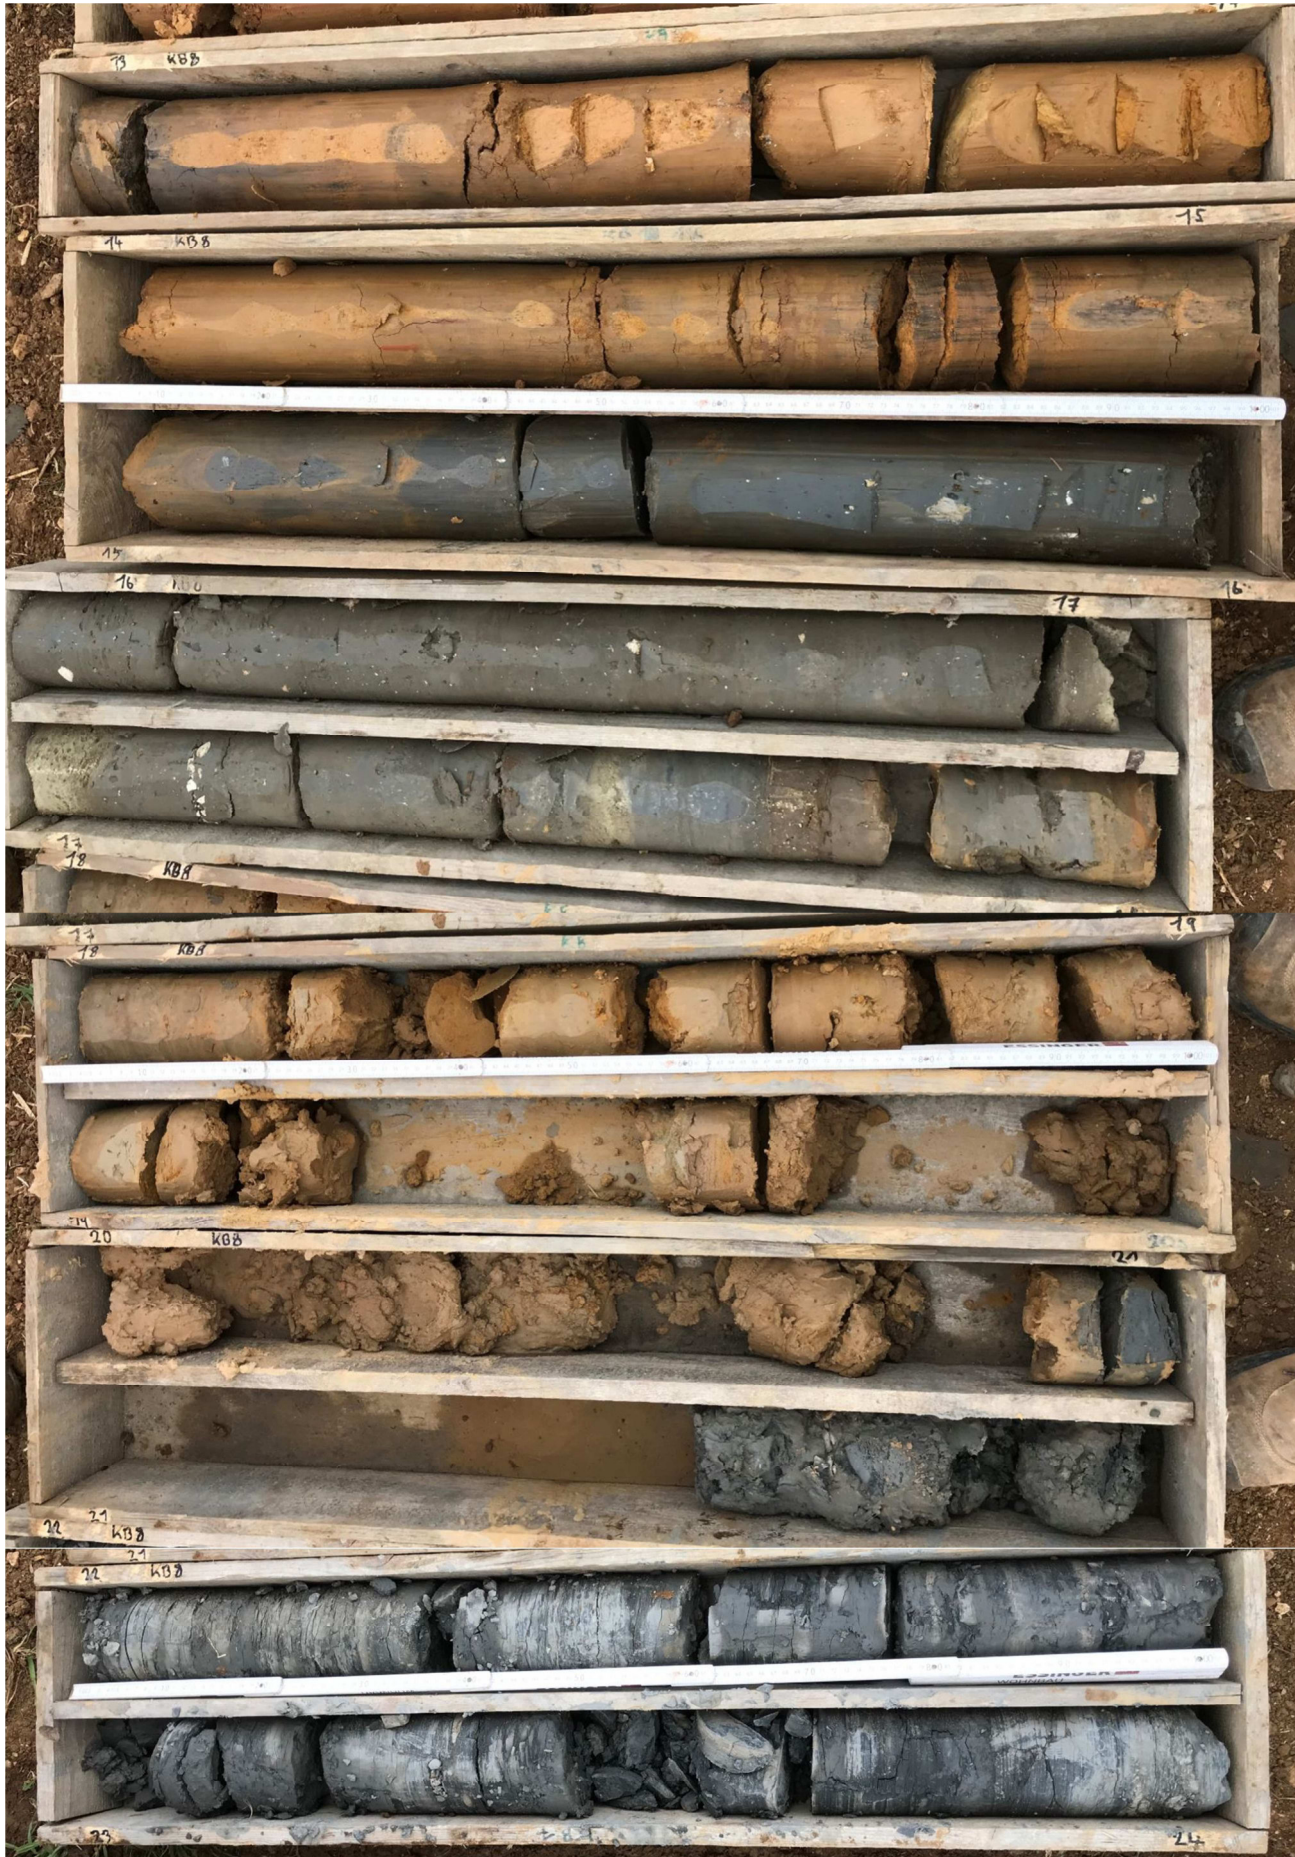
KB 8 (1 - 24 m)

Aufnahme am: 29.04.2021 durch Th. Peter
